Innkalling til ekstraordinær generalforsamling i Smalvollskogen Borettslag.

SMALVOLLKOGEN BORETTSLAG

TILSTANDSVURDERING AV RØR OG BADEROM

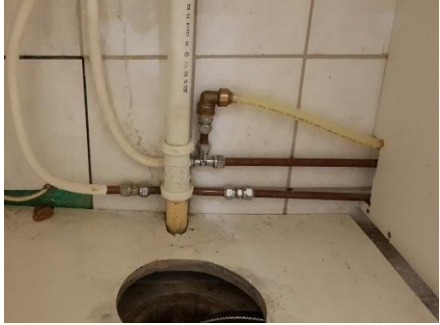
<i>Rørføring i eldre baderom.</i>	<i>Rørføring for kaldt- og varmtvann på bad. Installert nyere type kobberledning.</i>	<i>Nytt bad med stoppekrant tilgjengelig bak inspeksjonssluke. Til venstre på ses «rør-i-rør» system, som sikrer at lekkasjer ledes ut fra fordelerskap til sluk på gulv.</i>

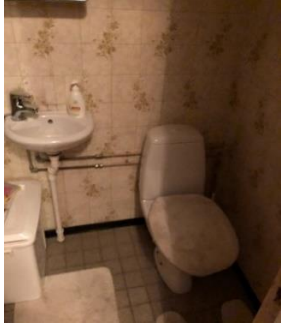
<i>Bad med eldre overflater.</i>	<i>Oppusset bad i etasjen over med ikke-fullførte arbeider. Konsekvens for beboere i etasjen under.</i>	<i>Varmeovn med uheldig/muligens ulovlig plassering. Vegg- montert varmeovn skal plasseres lengst unna dusj/badekar.</i>
